## Zürich

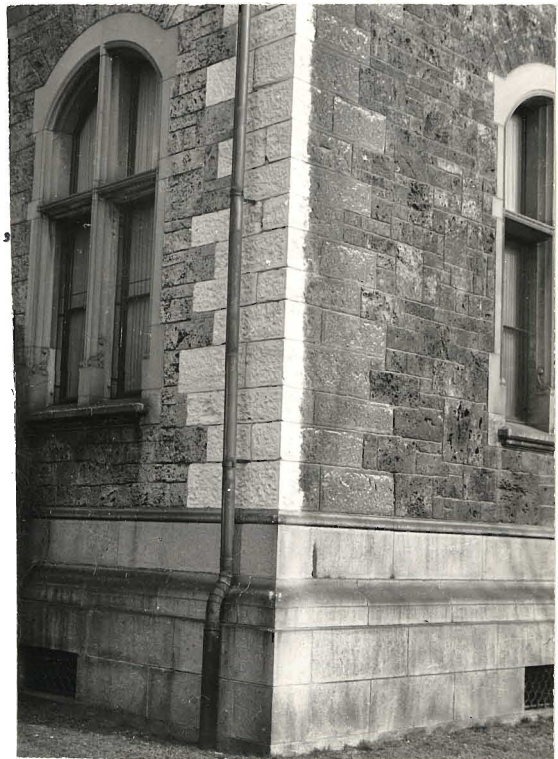
Bausteine der 1890er Jahre  
 Sockel: Gneise aus dem Tessin (bis heute in Gebrauch),  
 Eckquader: Jurakalksteine, hier Kimeridge von Dielsdorf (später wenig im Hochbau),  
 Flächenmauer: Kalktuff (Vorkommen im Toggenburg, die sich nach 1900 bald erschöpften),  
 Fenster: Granitischer Sandstein (noch vereinzelt bis gegen 1925)  
 Schweiz. Landesmuseum
